PENILAIAN RISIKO KESEHATAN KERJA DI BENGKEL AUTO 2000

Mona Lestari, Imelda G Purba, Anita Camelia
Fakultas Kesehatan Masyarakat Universitas Sriwijaya

HEALTH RISK ASSESSMENT IN BENGKEL AUTO 2000

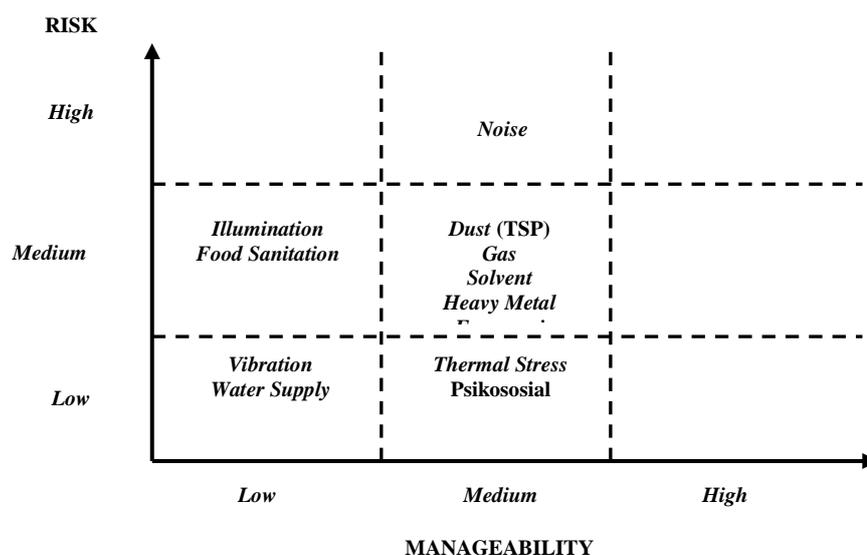
Gambar 1.
Risk Manageability Matrix

Berdasarkan hasil penelitian, potensial *hazard* di Bengkel AUTO 2000 cabang Plaju Palembang yang termasuk dalam kategori risiko tinggi adalah bising (*Noise*). Kebisingan pada dua lokasi kerja, yaitu lokasi *Stall General Repair* dan lokasi *Body and Paint Repair*, memiliki sumber dan tingkat

1. Tingkat Kebisingan di Bengkel AUTO 2000 Cabang Plaju Palembang tergolong dalam Kategori Risiko Tinggi sehingga perusahaan diharapkan dapat melakukan pengendalian kebisingan dengan melaksanakan Program Konservasi Pendengaran (*Hearing Conservation Programs*), seperti mengevaluasi pemajanan kebisingan, adanya pelatihan para pekerja, evaluasi audiometri, melakukan pengendalian *engineering/administrative control*, serta memberikan Alat Pelindung Diri seperti *earplug* pada pekerja.
